Il Salvataggio della Basilica Patriarcale di S. Francesco in Assisi (Paolo Rocchi)*

Aspetti Strutturali

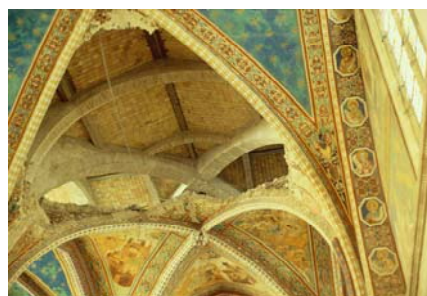
fig. 1a

- il crollo di parte delle volte della Basilica Superiore (figg. n° 1a, n°1b)

- dissesti nel Refettorio, nel Museo, nel Salone Papale, nel Chiostro di Sisto IV, nel Chiostro dei morti, nell’Appartamento papale, nel Dormitorio. La causa principale del crollo delle volte della Basilica Superiore, è da imputare all’enorme massa di materiale sciolto di risulta, depositato in oltre sette secoli di interventi nel sottotetto, sull’estradosso delle volte affrescate, che, sospinta dalle forze sismiche, si è trasferita verso la chiave degli arconi, deformandoli fino a rottura. (fig. n° 3)
